**STADSHOLMEN**

# LAPPSKON STÖRRE 8

*(Delen före detta 3)*

Pryssgränd 10 A–E, Söder Mälarstrand 19 A–B

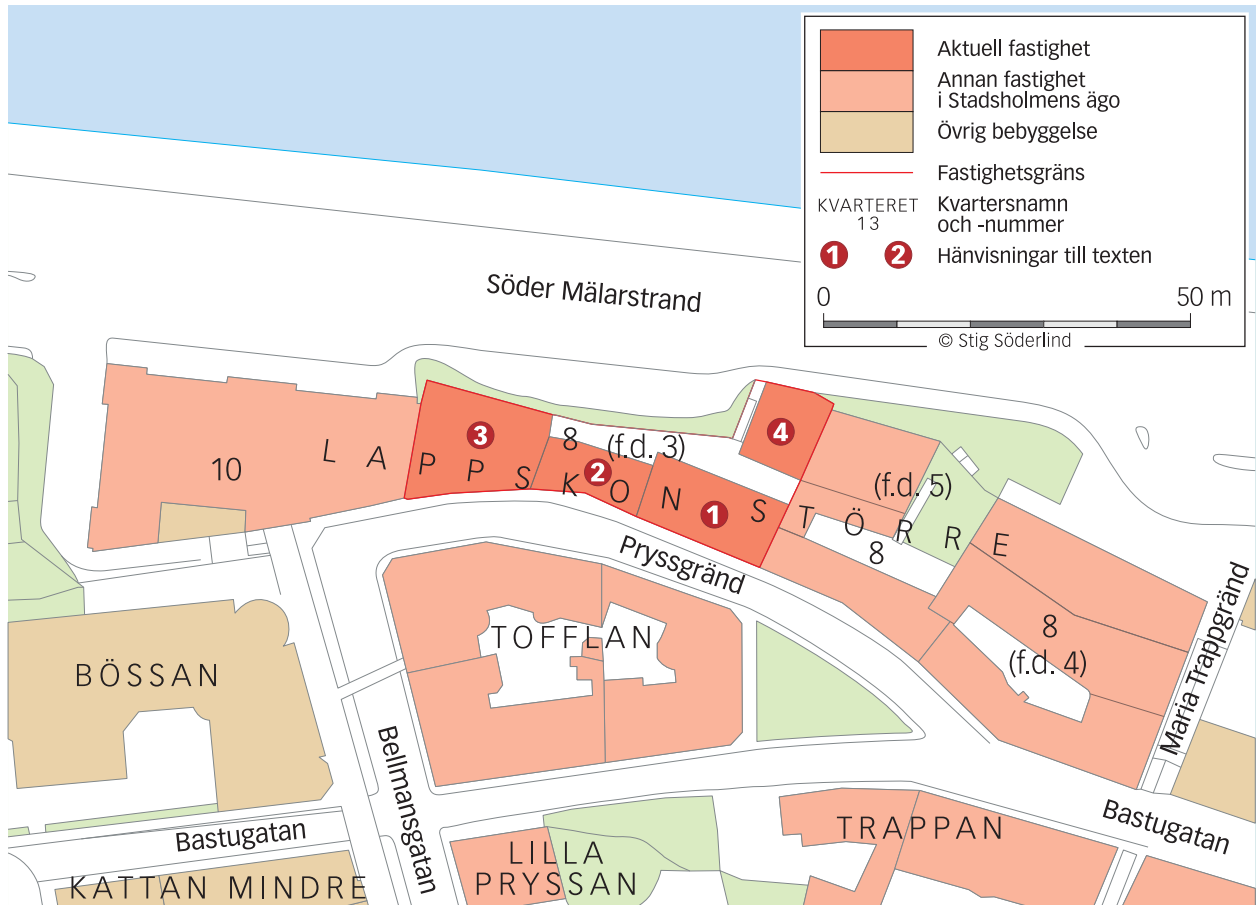
- 1** GATHUSET PRYSSGRÄND 10 A
- 2** BOSTADSHUSET PRYSSGRÄND 10 B
- 3** VERKSTADSHUSET PRYSSGRÄND 10 B/SÖDER MÄLARSTRAND 19 B
- 4** GÅRDHUSET SÖDER MÄLARSTRAND 19 A

#### *Gathuset Pryssgränd 10 A, nr 1 på kartan*

#### *Gathuset Pryssgränd 10 B, nr 2 på kartan*

#### *Verkstads huset Pryssgränd 10 B, nr 3 på kartan*

*Gårdshuset Pryssgränd 10 C och Söder Mälarstrand 19 A, nr 4 på kartan*

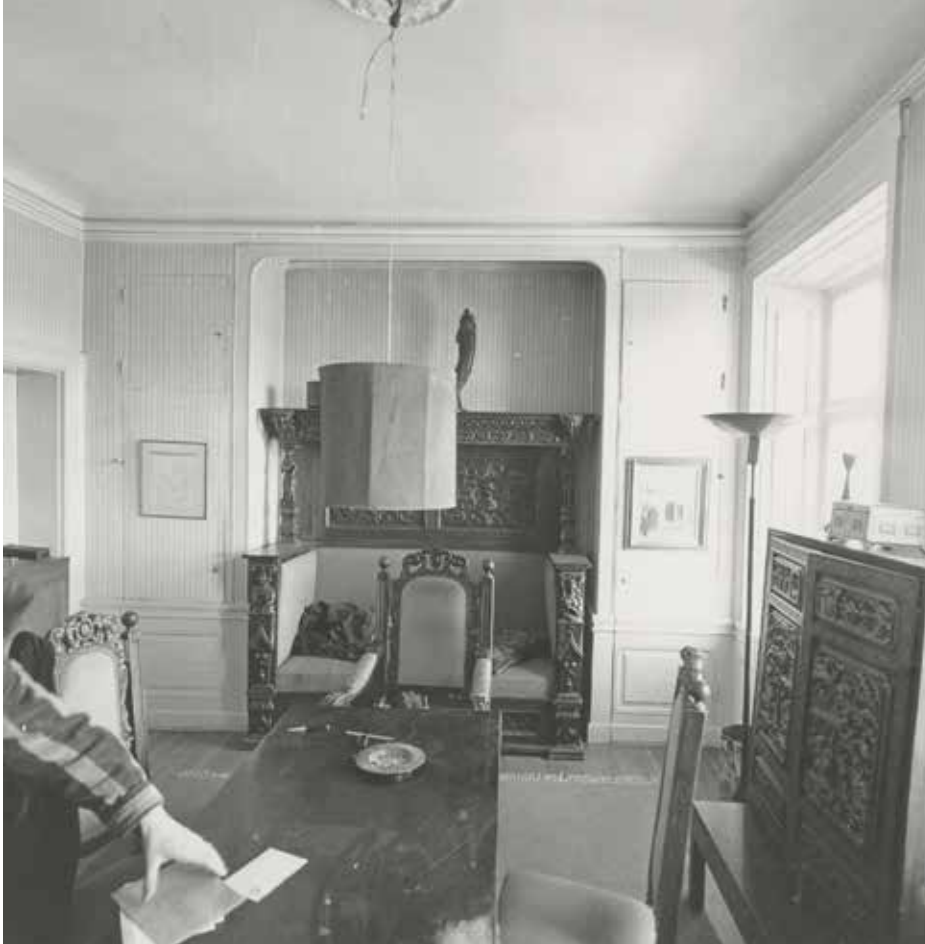
**BRÖST- OCH FÖNSTERMYGPANELER,  
DÖRRFODER OCH FÖNSTERFODER  
FRÅN 1700-TALETS ANDRA HÄLFT  
ÄR BEVARADE INOM PRYSSGRÄND  
10 A. FOTO: L. AF PETERSENS, 1965.  
STADSMUSEETS ARKIV F75309.**

En hel del äldre fast inredning är bevarad, till exempel kakelugnar, paneler, dörrblad och foder från 1700-talet och pardörrar, paneler, kakelugnar och foder från 1800-talet.

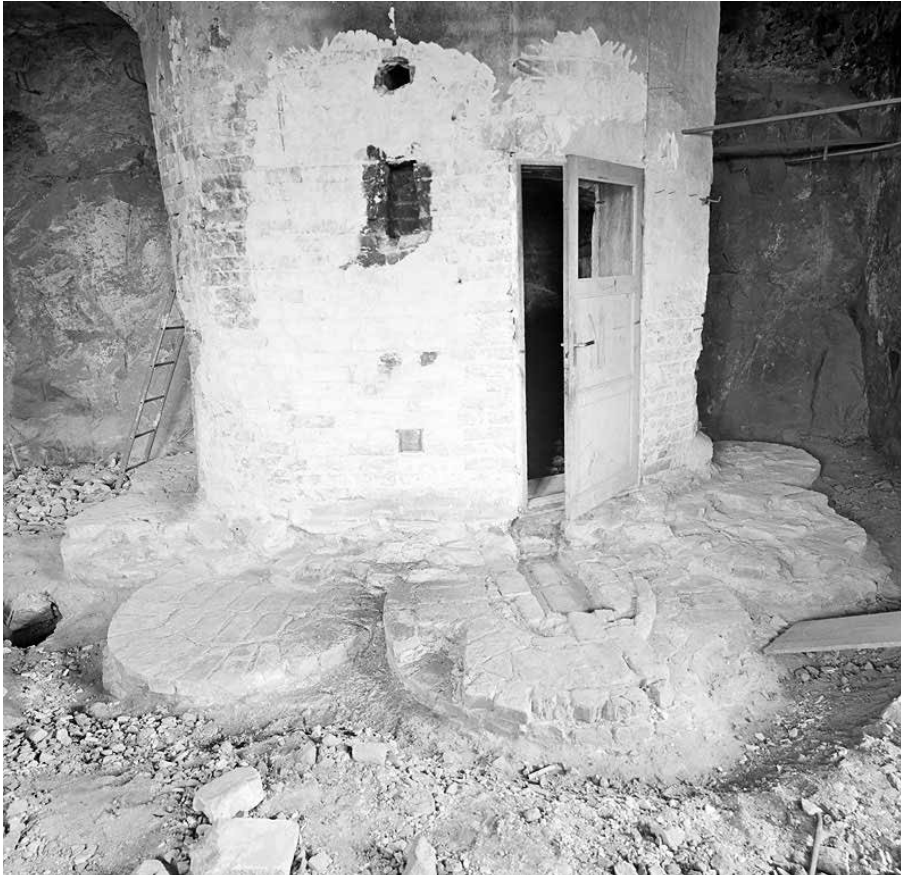
SÖDER MÄLARSTRAND 19. FUNDAMENT FÖR ELDSTÄDER, SANNOLIKT ANVÄNDA I FÄRGERIVERKSAMHETEN, PÅTRÄFFADES VID RENOVERINGEN PÅ 1970-TALET. FOTO: L. AF PETERSENS 1971, SSM F99053.

Förutom bottenvåningens stora färgerirum är planlösningarna ändrade sedan uppförandetiden. Vid renoveringen på 1970-talet dokumenterades murade fundament till eldstäder i bottenvåningen, troligen använda i familjen Schönmeyrs färgeriverksamhet. Av den fasta inredningen finns enstaka äldre brädgolv och dörrblad samt en kakelugn från sent 1800-tal.

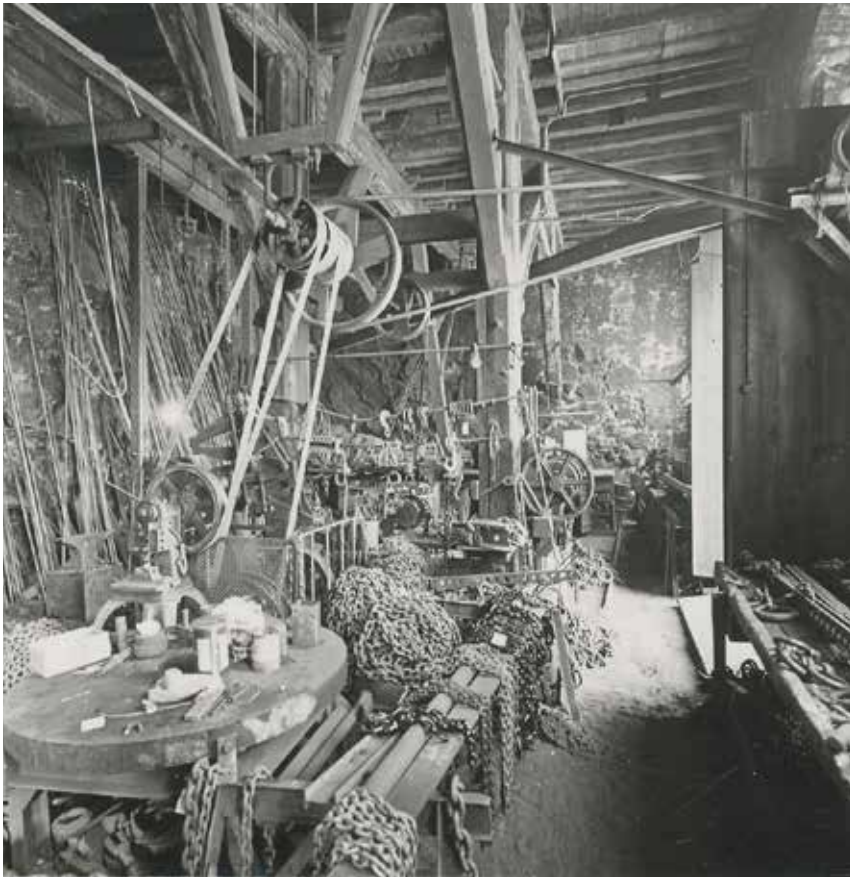
KÄTTINGVERKSTADEN I VERKSTADSHUSET  
VID PRYSSGRÄND 10 B.  
FOTO: L. AF PETERSENS 1965, SSM F75927.

Husets nedre våning består av ett stort före detta fabriksrum med jordgolv. En konstruktion med trä- och gjutjärnspelare bär upp takbjälklaget, och berget är synligt i rummet.

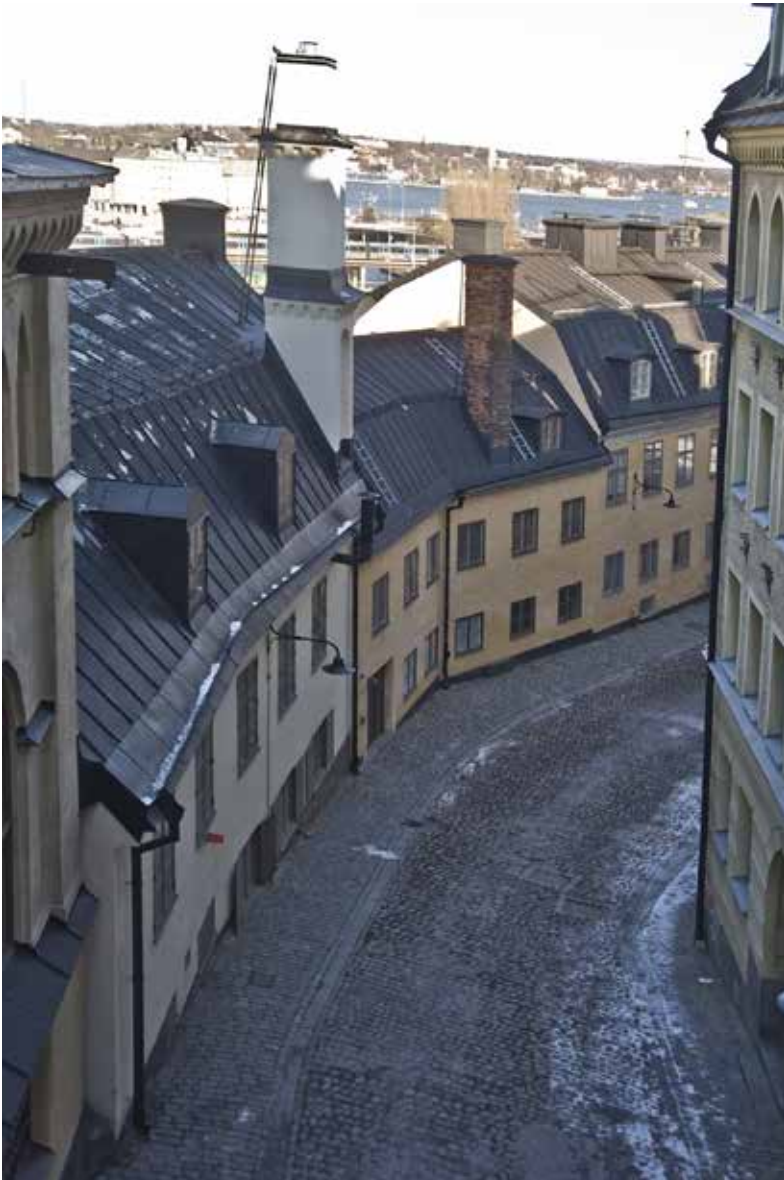
FASADER MOT PRYSSGRÄND. TILL VÄNSTER LIGGER VERKSTADSHUSET FRÅN 1852 MED TVÅ TAKKUPOR. DÄREFTER FÖLJER DEN VINKLADE 1700-TALSBYGGNADEN SOM INNEHÅLLER BOSTADSRUM SAMT TRAPPHUSET 10 B. LÄNGST BORT SES DELAR AV 1700-TALSBYGGNADEN 10 A. FOTO: J. MALMBERG.

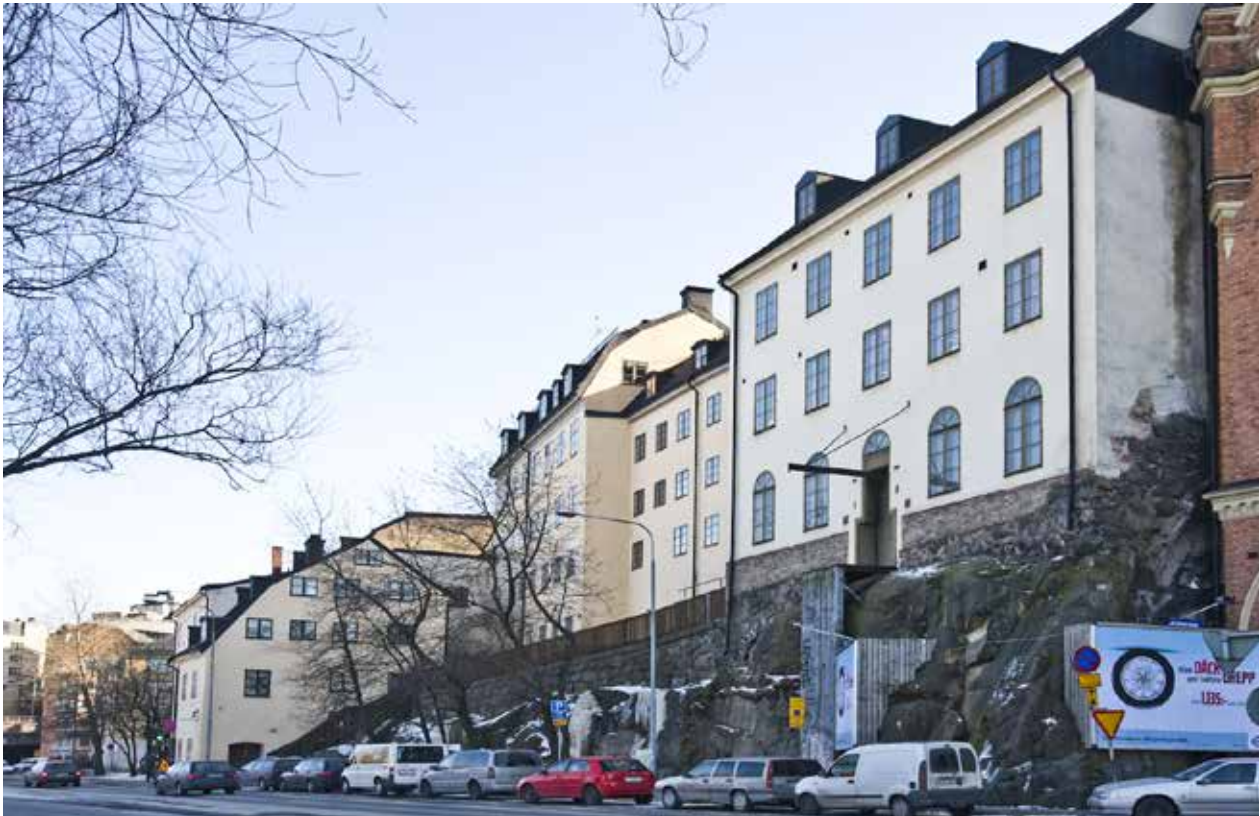
FASADER MOT SÖDER MÄLARSTRAND. NÄRMAST I BILD MED HISSBOM ÄR VERKSTADSHUSET FRÅN 1852. BAKOM GÅRDENS TRÄSTAKET RESER SIG DE TVÅ GATHUSEN FRÅN 1700-TALET. NEDERST, VID SÖDER MÄLARSTRAND, SES GÅRDSHUSET SOM ÄR BEVARTAT FRÅN FÖRE MARIABRANDEN 1759. FOTO: J. MALMBERG.

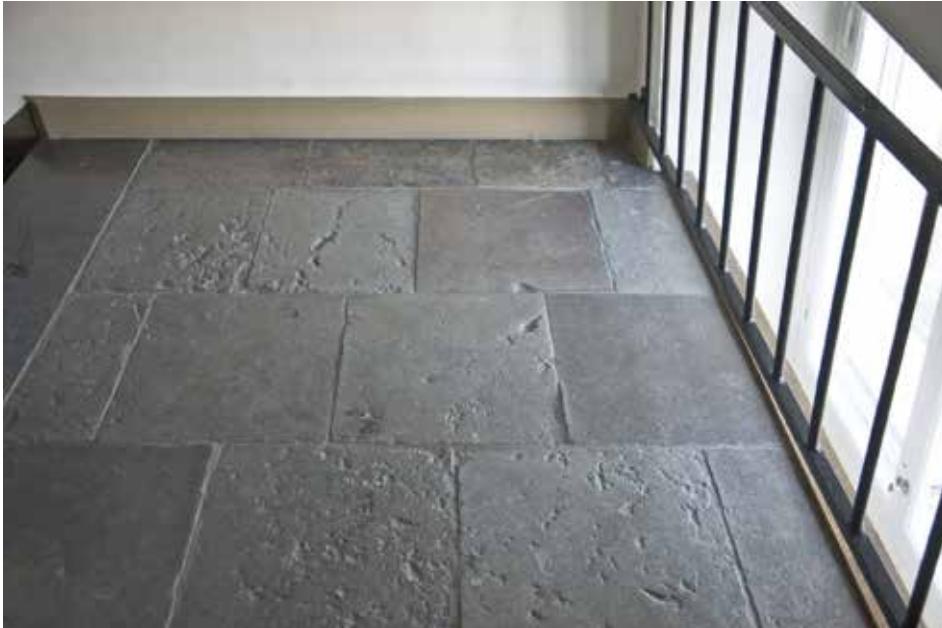
**TRAPPHUSET I GATHUSET 10 B HAR DELVIS ÄLDRE KALKSTENSGOLV I VILPLANEN.  
FOTO: J. MALMBERG.**

Planlösningen har ändrats vid flera ombyggnader men enstaka rum bevarar volymen från 1700-talet och 1800-talet. Trapphuset bevarar delvis äldre kalkstensgolv i vilplanen, delvis senare betongmosaikgolv. Av

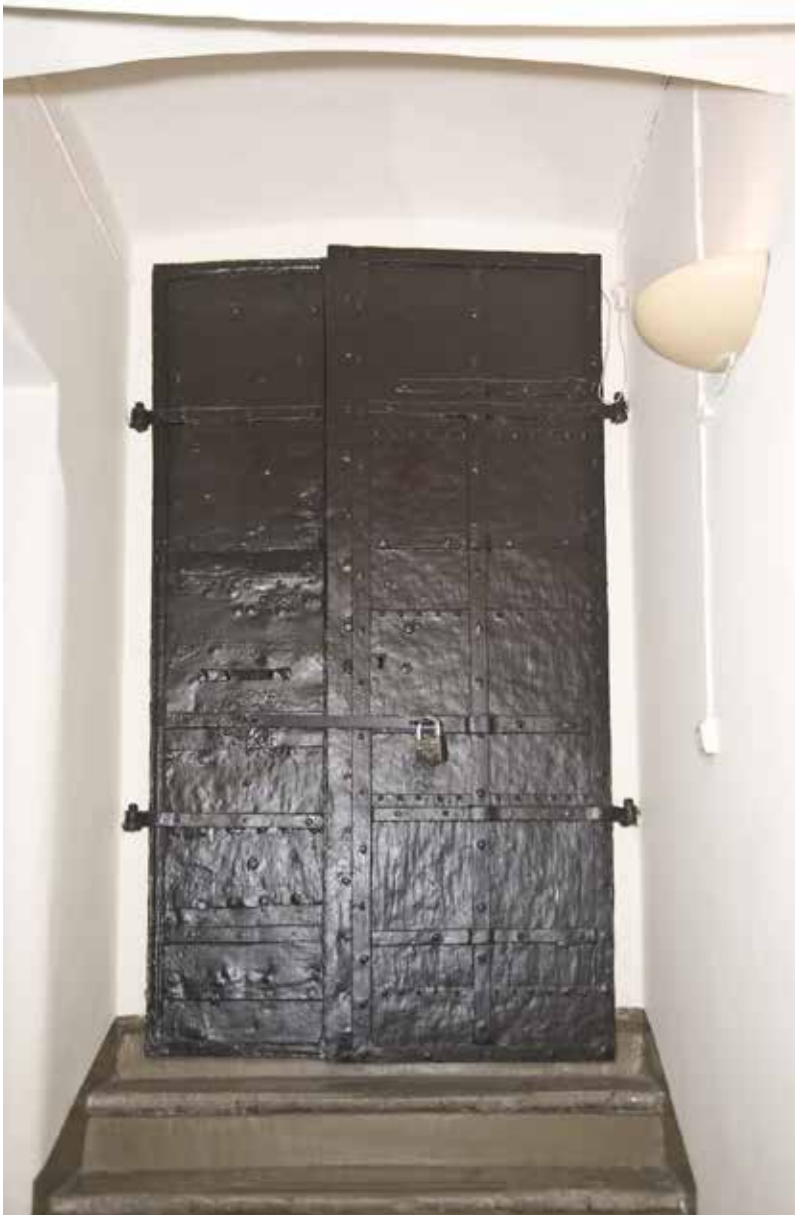
ÄLDRE SMIDD JÄRNDÖRR TILL VINDEN I TRAPPHUSET 10 B. FOTO: J. MALMBERG.

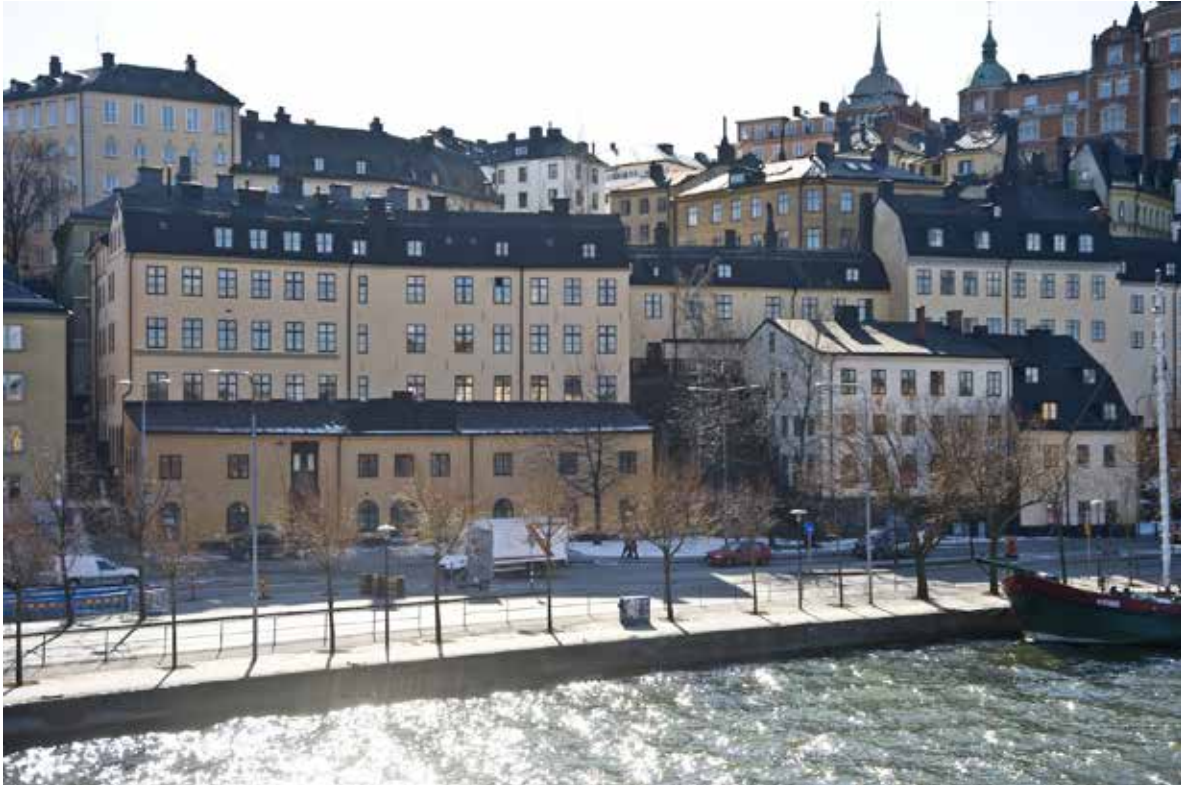
I BILDENS VÄNSTRA HÄLFT SES HUSET VID SÖDERMÄLARSTRAND I FÖRGRUNDEN, TVÅ VÅNINGAR HÖGT. OVANFÖR TORNAR GÅRDSHUSET UPP SIG MED YTTRELLIGARE TRE VÅNINGAR. FOTO: J. MALMBERG.

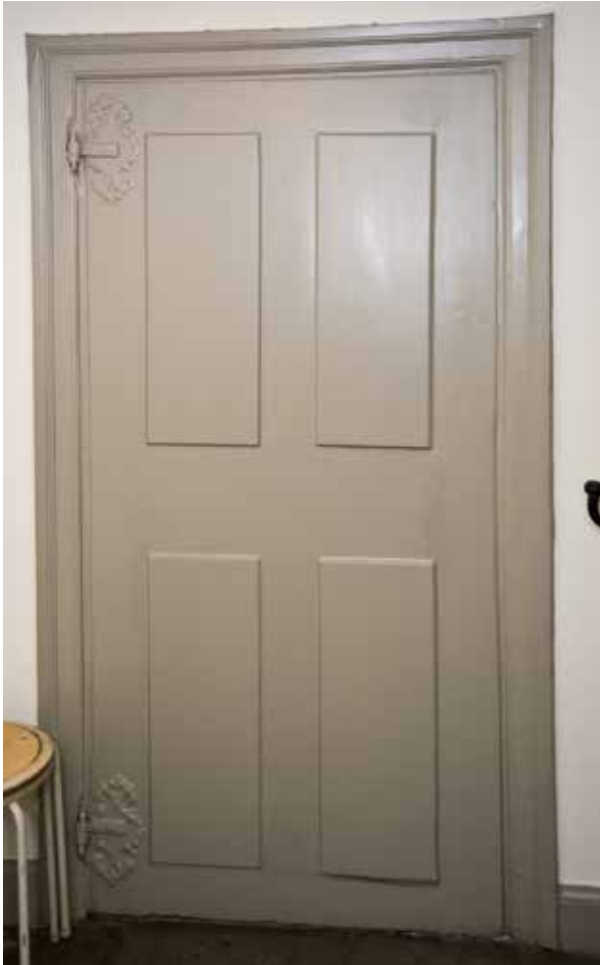
DÖRREN MED FYRA UTANPÅLIGGANDE FYLLNINGAR OCH PLATTGÅNGJÄRN ÄR SANNOLIKT FRÅN OMKRING SEKELSKIFTET 1700, OCH PLACERAD I GATHUSETS TRAPPLOPP. FOTO: J. MALMBERG.

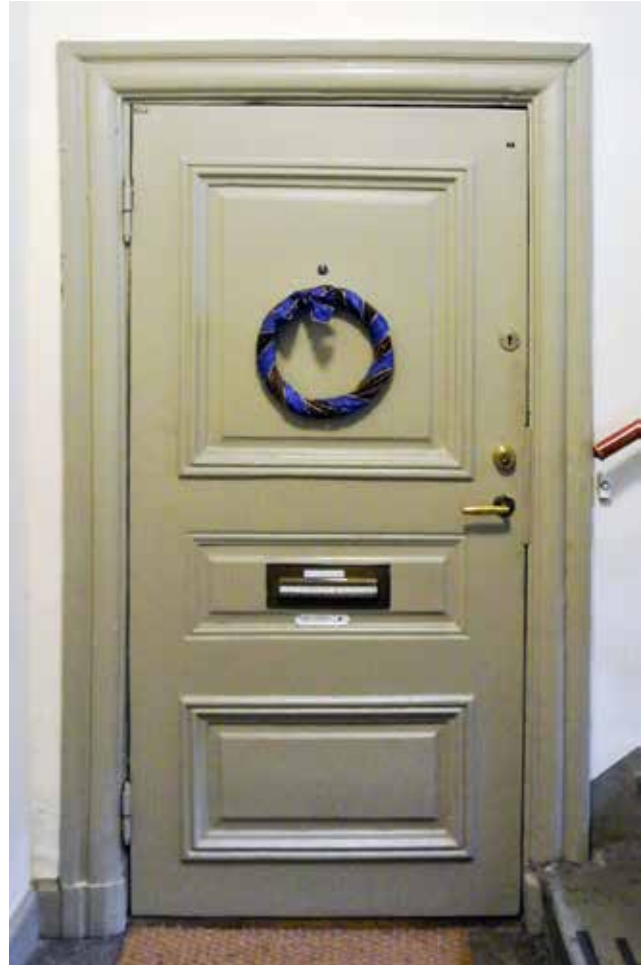
HELFRANSK ENKELDÖRR MED PROFILERAT FODER, 1700-TALET'S MITT. TRAPPHUSET I GÅRDSHUSET. FOTO: J. MALMBERG.

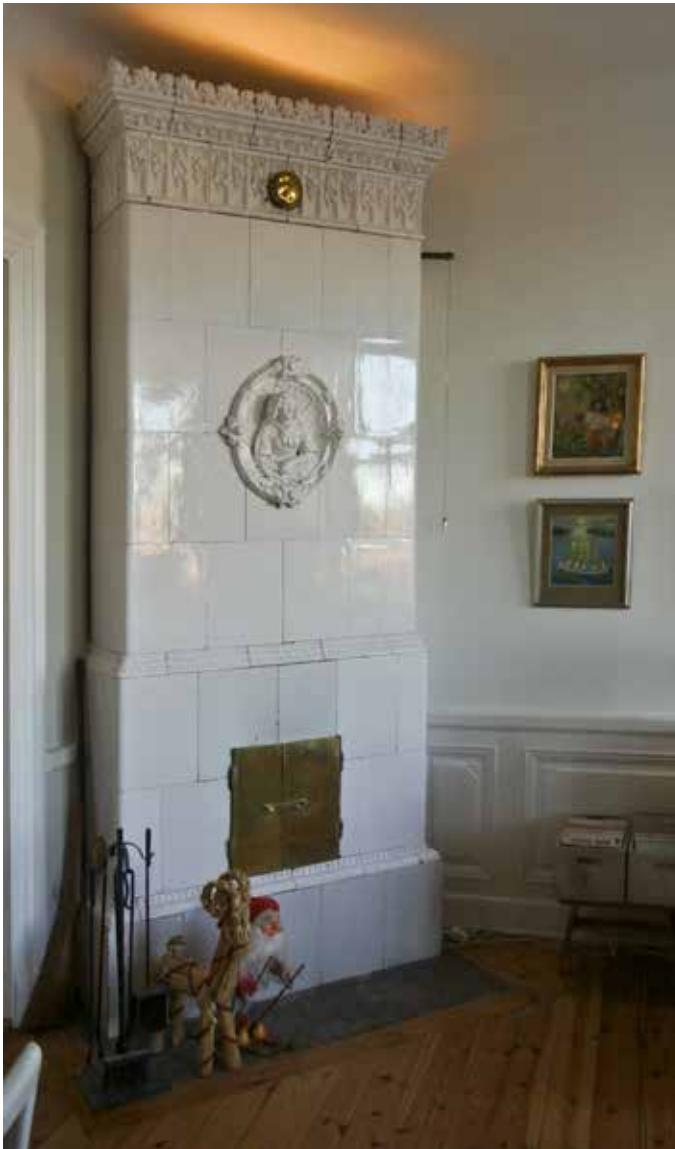
KAKELUGN FRÅN 1800-TALETS ANDRA HÄLFT MED MEDALJONG I RELIEF. TILL HÖGER SES EN HELFRANSK BRÖSTPANEL FRÅN 1700-TALETS MITT. GÅRDSHUSET. FOTO: J. MALMBERG.

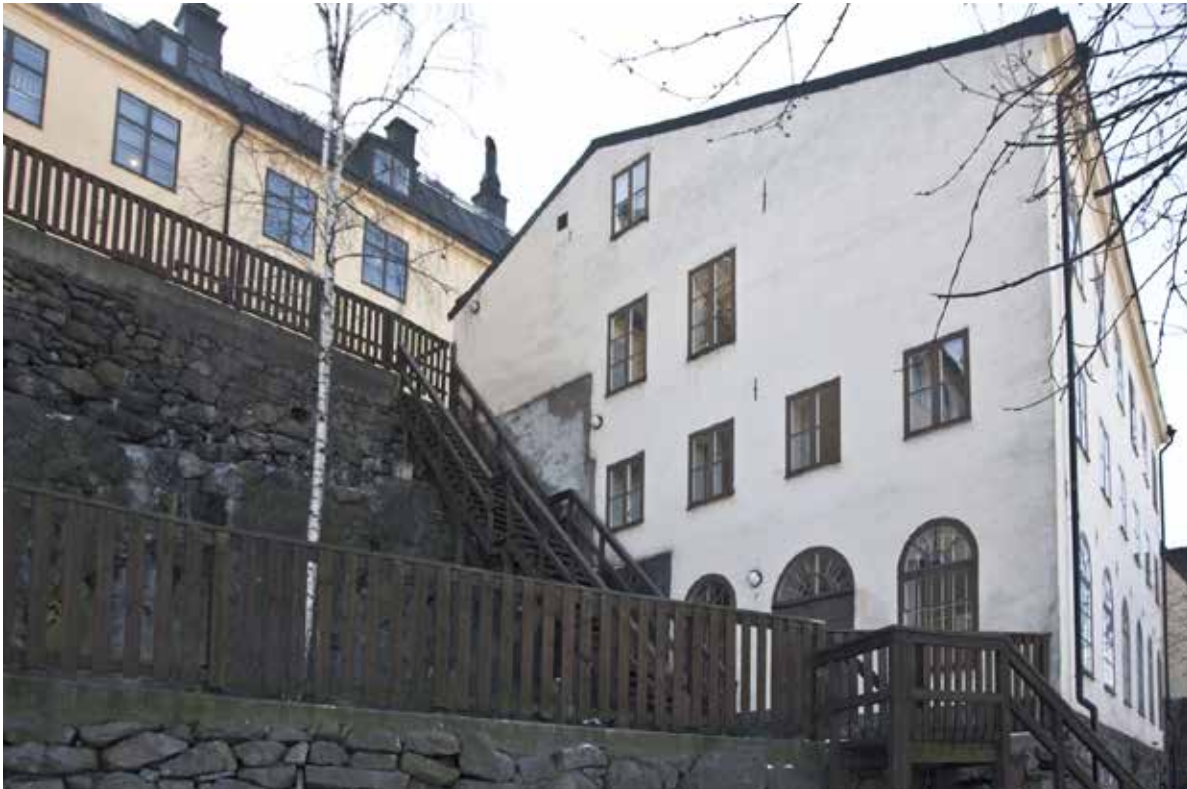
DET LJUST PUTSADE VERKSTADSHUSET MED TRAPPA OCH TERRASSERINGAR FRAMFÖR. FOTO: J. MALMBERG.

Verkstads huset är tre våningar högt mot Söder Mälarstrand med en hög kallmurad sockel av natursten. Fasaden är slätputsad och avfärgat i gult, taket är ett plåttäckt pulpettak. Bottenvåningen har höga, rundbågiga fönsteröppningar medan de högre upp är rektangulära, samtliga fönstersnickerier är från 1970-talet. Även porten, en pardörr, är från 1970-talet.

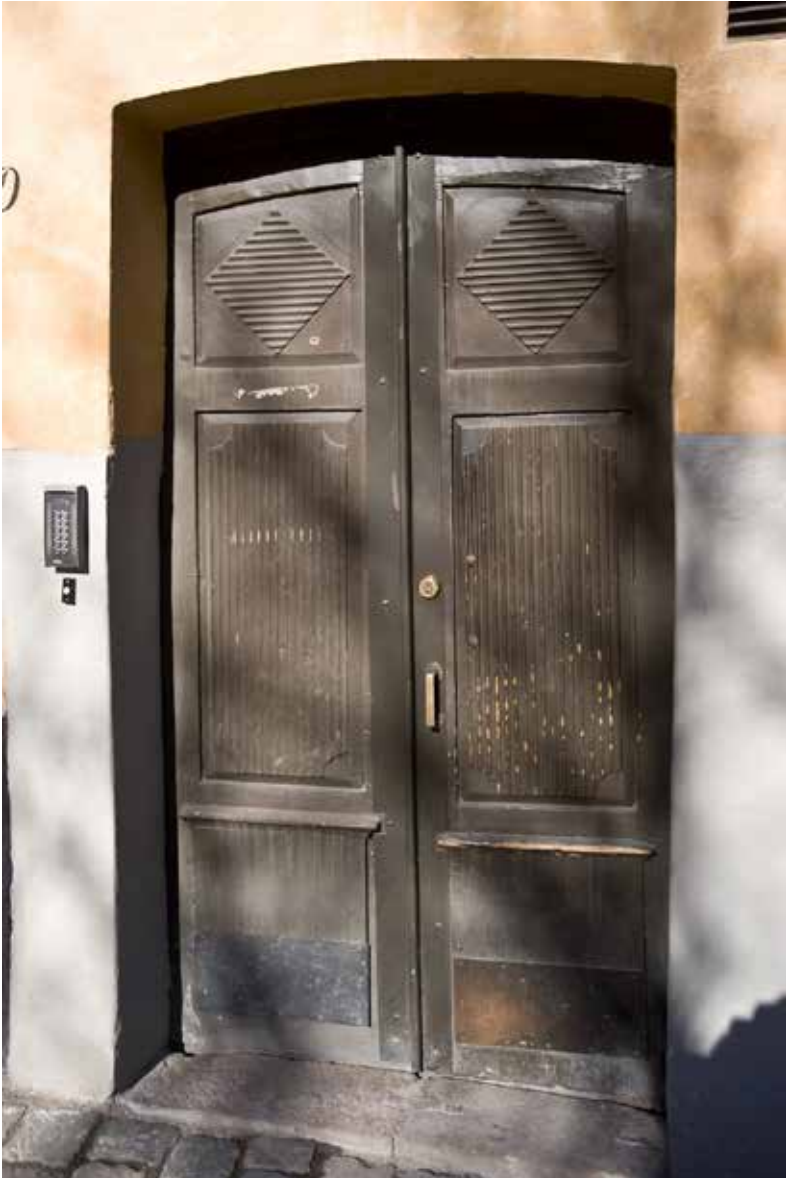
PORTEN VID PRYSSGRÄND MED EN PARDÖRR FRÅN 1700-TALETS SLUT OCH EN ÄLDRE TRÖSKELSTEN. FOTO: J. MALMBERG.

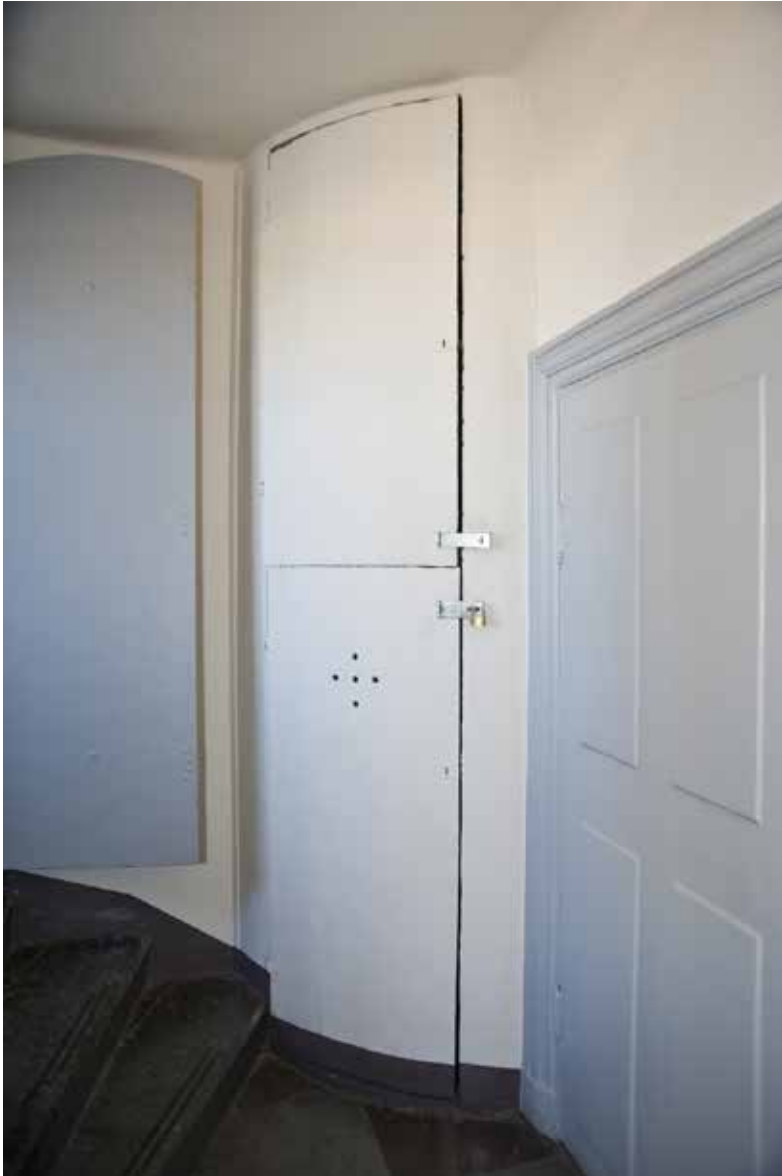
TILL HÖGER I BILD SES EN DÖRR MED FYRA UTANPÅLIGGANDE Fyllningar, franska gångjärn och profilerat dörrfoder, allt från 1700-talet. GATHUSETS TRAPPLOPP. FOTO: J. MALMBERG.

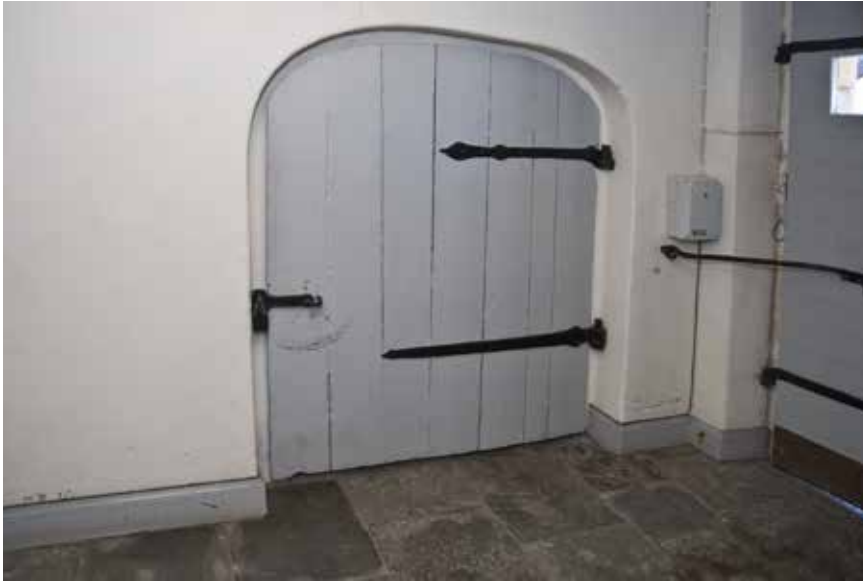
DEN LÅGA PLANKDÖRREN MED SMIDDA BANDGÅNGJÄRN FINNS I PORTGÅNGEN VID PRYSSGRÄND. FOTO: J. MALMBERG.

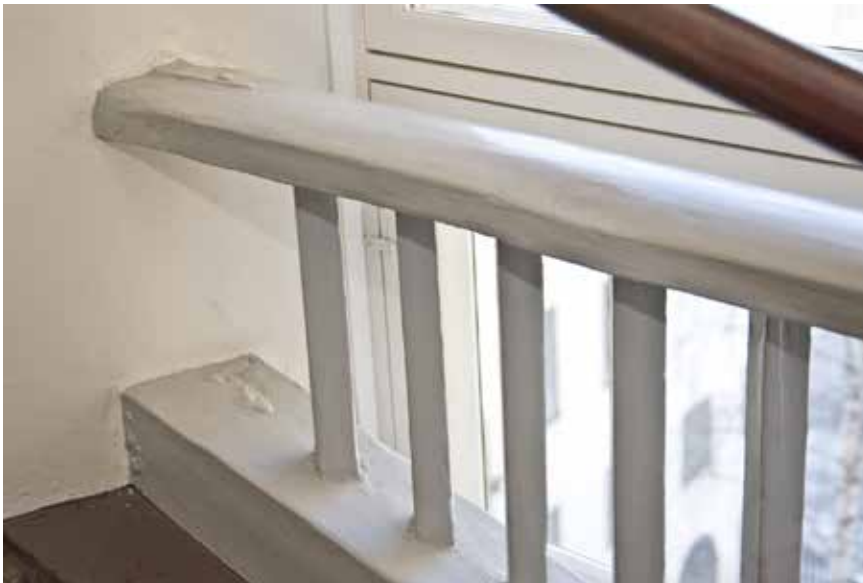
RÄCKE FRÅN 1700-TALET I GATHUSETS TRAPPA, MED RUNDAD ÖVERLIGGARE OCH SMIDDA INFÄSTNINGAR I VÄGGEN. FOTO: J. MALMBERG.
